1800 t/m 1825. Situatietekening: scheepskom en doorvaartsluis te Buiksloot

Situatietekening betreffende de scheepskom en doorvaart sluis te Buiksloot. Blad 2. Noord-Noord-West boven. Tekening in kleur.

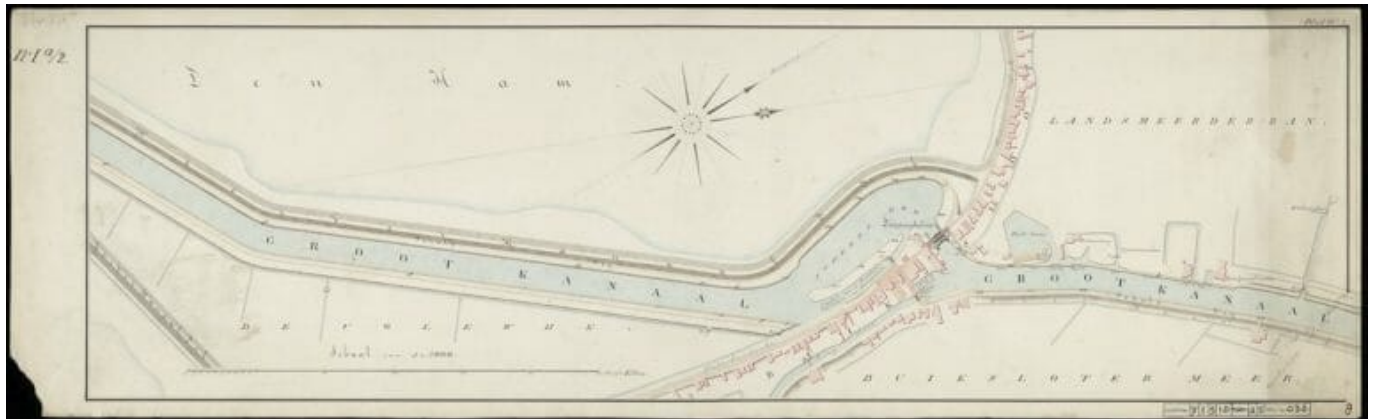
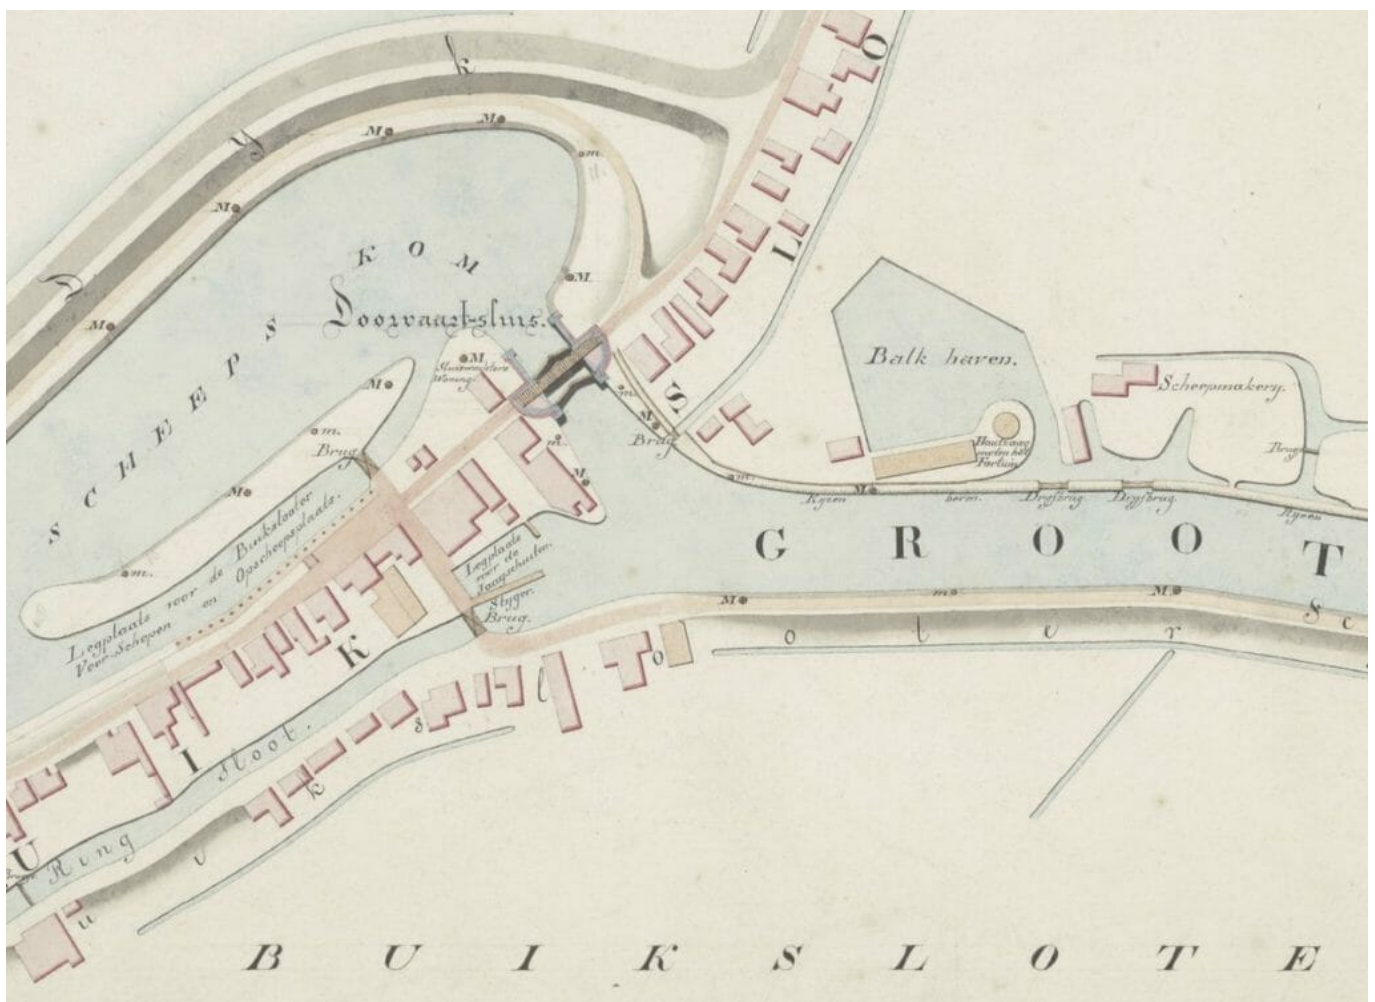
Op dit detail zie je de situering van de huizen rond de draaibrug en de waterkering rond 1825. De oude sluis is al gedempt, de herberg *De Burg van Alkmaar* staat nog bij de draaibrug op het voordijkse land. Op de ringsloot zie je de aanlegsteiger van de jaagschuiten. Waar nu het haventje in het Noordhollandskanaal is, was toen nog de aanlegplaats van de schuiten van het buitenveeruit Amsterdam.
